# 〇〇さんの家調査概要書

調査日：2010年5月27日(木) PM2~4時

調査担当者：〇〇〇〇 (〇級建築士 第〇〇〇〇〇号)、調査補助：〇〇〇〇

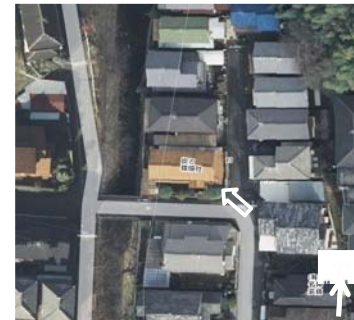
▲谷と漆喰のクラック

所見欄	[A劣化に関すること]	瓦そのものは防水上の問題ありませんが、棟などの漆喰にクラックが見受けられます。特に玄関上の谷やバルコニーのドレインはの防止上の弱点になります。また、目視確認できていませんが、在来浴室の漏水が土台や柱を腐朽させている可能性が高いです。屋根と浴室の2か所に、早めの防水・漏水対策や改修をおすすめします。
	[B.耐震に関すること]	玄関より西側の梁間と北側の桁行きは、上下階の壁や柱の位置がよく揃っています。一方、南側と東側の外壁は、上下階で90cmほどずれています。耐力壁の筋交を一部確認いたしましたが、接合方法が十分とは言えません。従って、南東側外壁の補強と耐力壁の補強をおすすめします。
