# 〇〇さんの家調査概要書

調査日：2010年5月27日(木) PM2~4時

調査担当者：〇〇〇〇 (〇級建築士 第〇〇〇〇〇号)、調査補助：〇〇〇〇

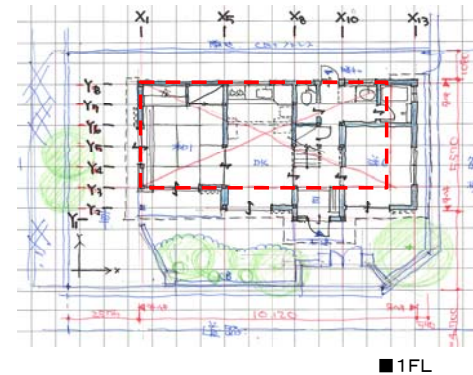
■1FL

所見欄	[A劣化に関すること]	瓦そのものは防水上の問題ありませんが、棟などの漆喰にクラックが見受けられます。特に玄関上の谷やバルコニーのドレインはの防止上の弱点になります。また、目視確認できていませんが、在来浴室の漏水が土台や柱を腐朽させている可能性が高いです。屋根と浴室の2か所に、早めの防水・漏水対策や改修をおすすめします。
	[B.耐震に関すること]	玄関より西側の梁間と北側の桁行きは、上下階の壁や柱の位置がよく揃っています。一方、南側と東側の外壁は、上下階で90cmほどずれています。耐力壁の筋交を一部確認いたしましたが、接合方法が十分とは言えません。従って、南東側外壁の補強と耐力壁の補強をおすすめします。

[C.温熱に関すること]	天井に断熱材があり、窓には雨戸やカーテンがついていますので、それらを閉じて、夏季の暑さをある程度しのげますが、冬季の寒さ対策と夏の暑さ対策として、壁と床と窓に断熱補強をおすすめします。
[まとめ]	①1階の南側と東側の構造補強や、②屋根と浴室廻りに防水を目的とした改修を優先的に行って、併せて③温熱改修をおすすめします。敷地は日当たりがよいので、太陽の光や熱を活かした省エネで快適なリフォームが出来ます。
